# Rénovation du narthex de l'église saint Augustin

**Année de construction : 1968**  
**Fermeture du narthex : 1984**

**Le narthex est une structure vieillissante  
présentant de nombreux défauts**

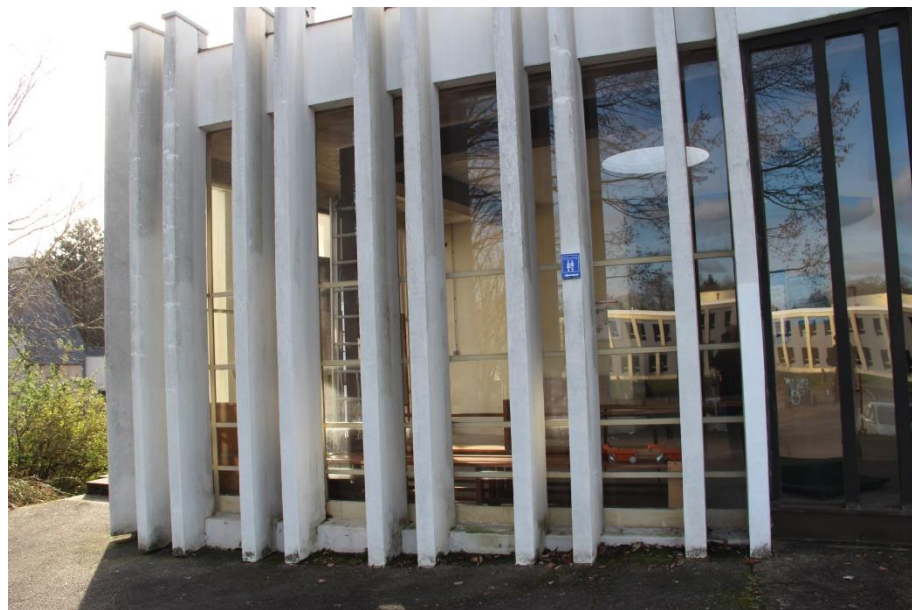
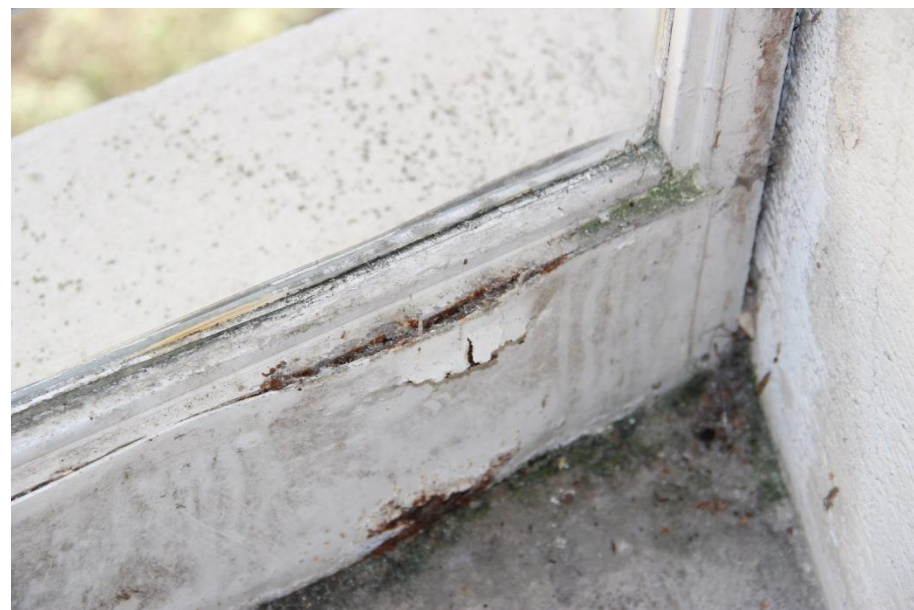
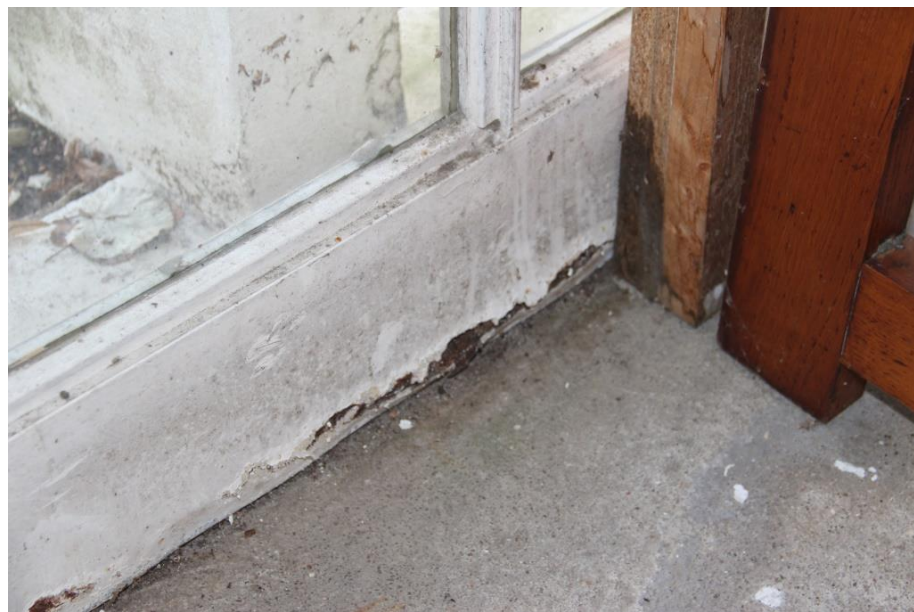
**Structures métalliques délabrées  
(rouille, perforations...)**

- ✓ remplacement à l'identique des structures métalliques actuelles
- ✓ remplacement des parties en bois actuelles par des menuiseries métalliques

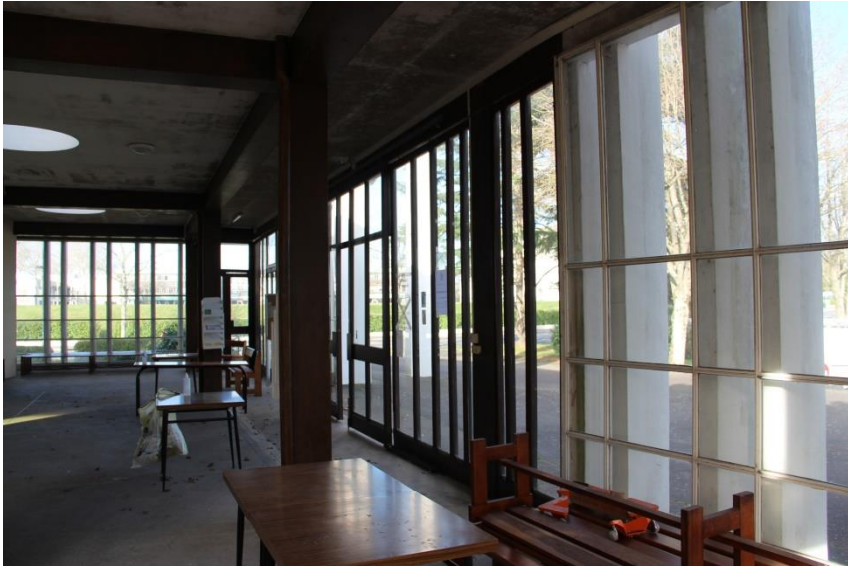
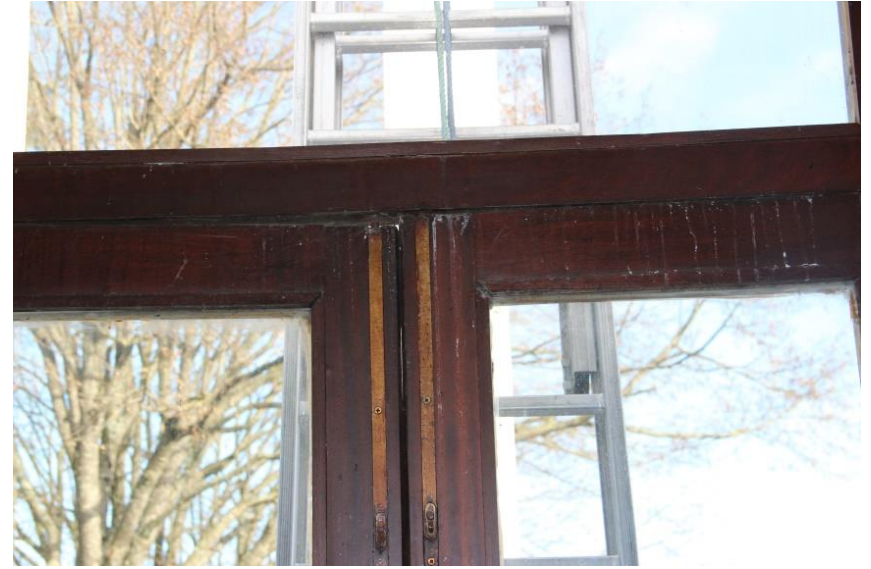
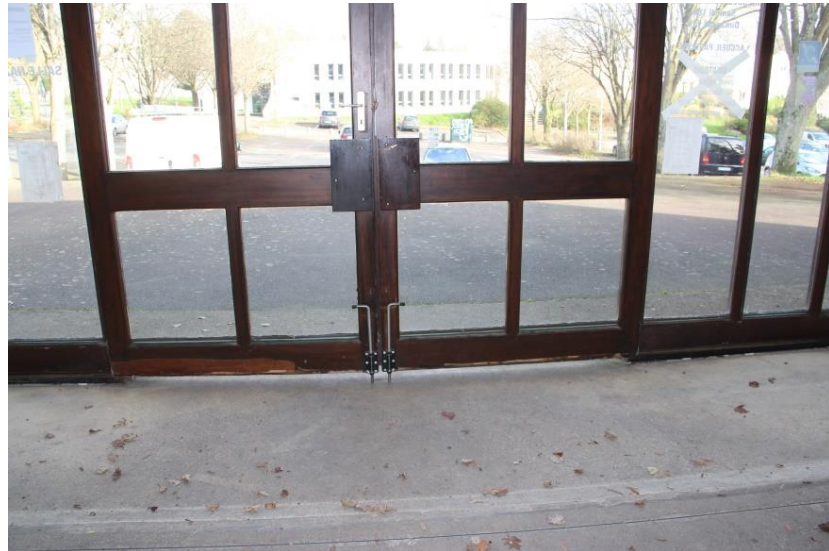
**Structures bois n'assurant plus  
l'étanchéité**

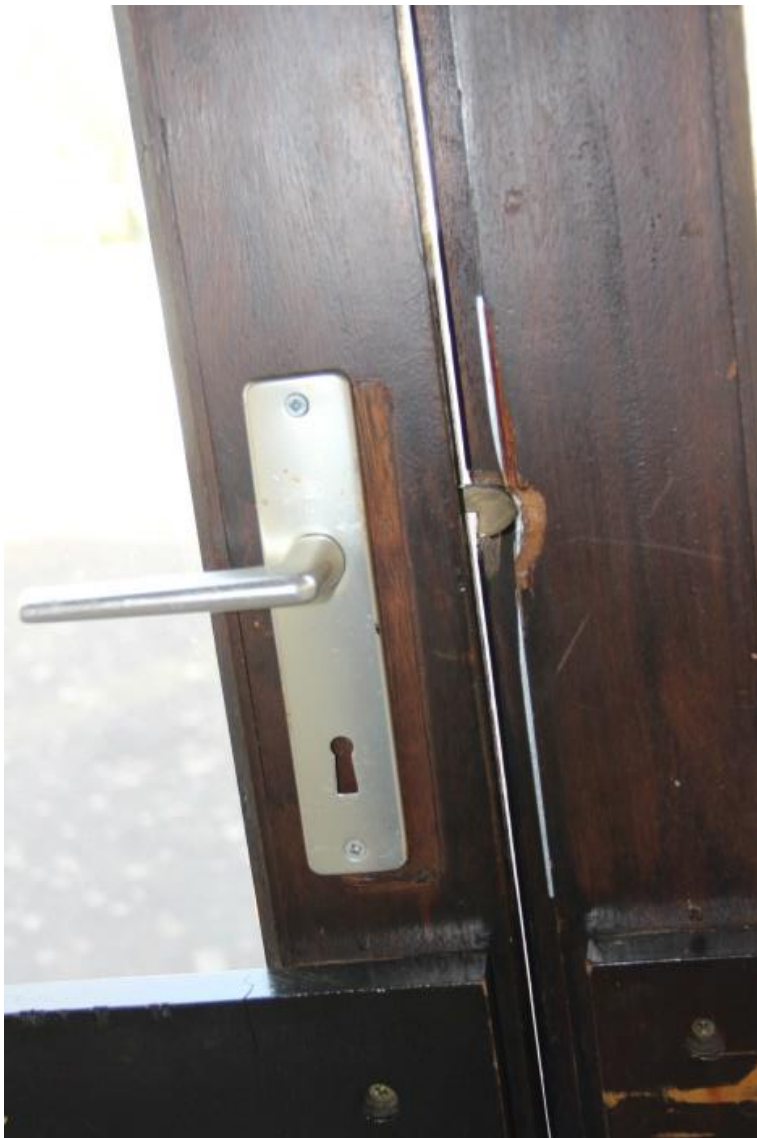
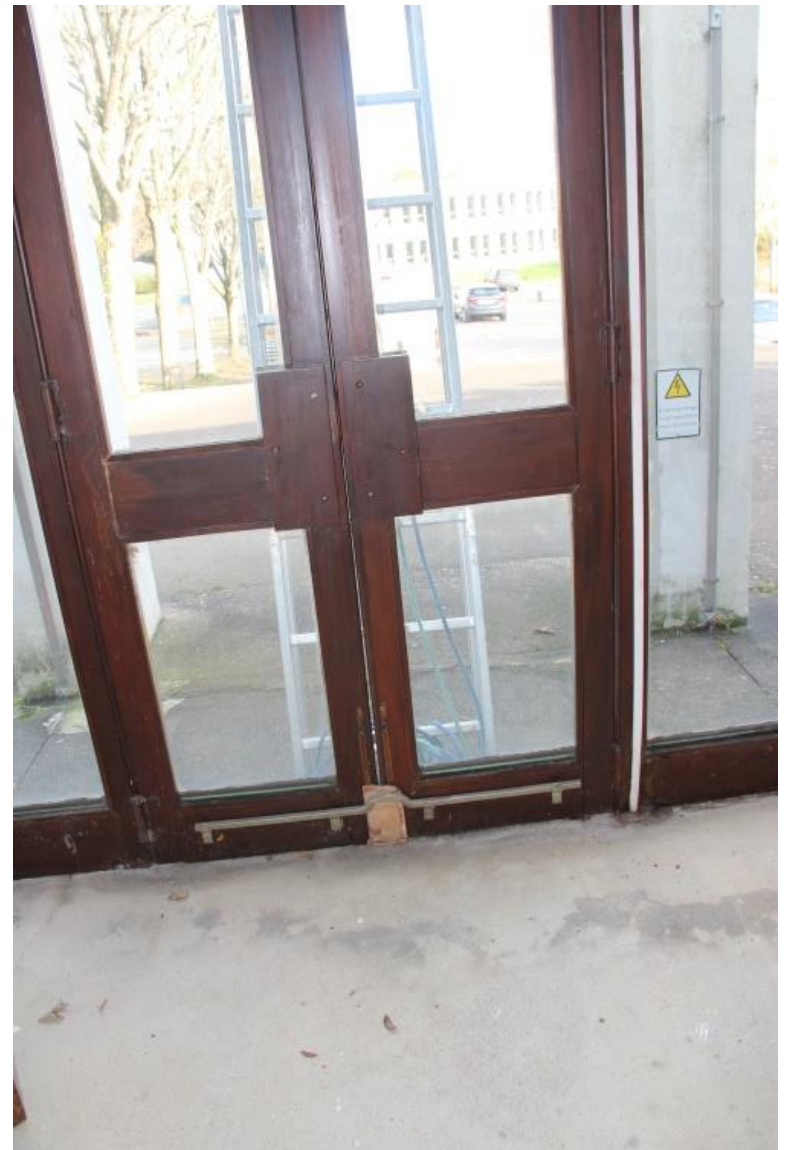
**Structures bois n'assurant  
plus la sécurité**

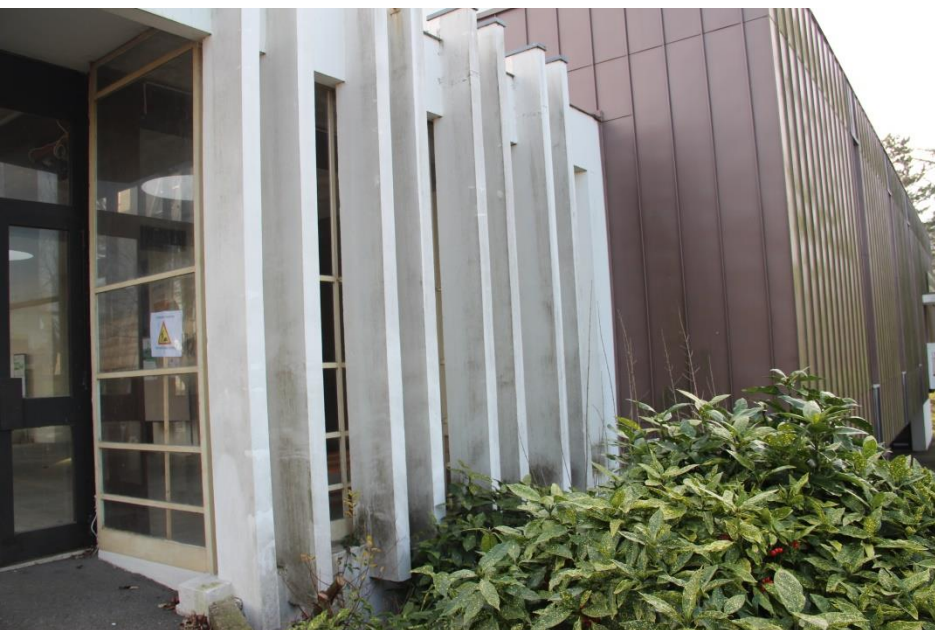
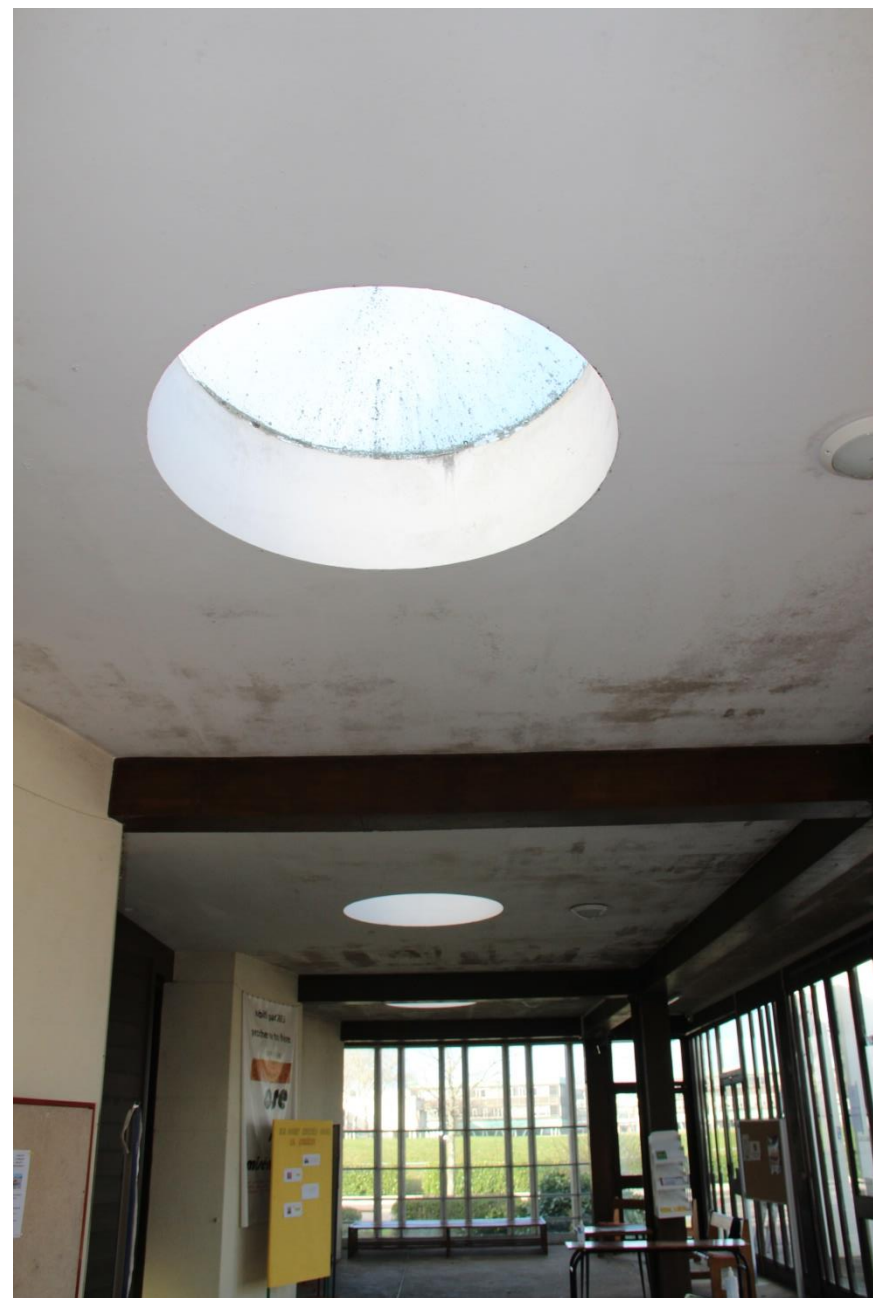
**Peintures intérieures et extérieures à refaire**
