# Rénovation du narthex de l'église saint Augustin

**Année de construction : 1968**  
**Fermeture du narthex : 1984**

**Le narthex est une structure vieillissante  
présentant de nombreux défauts**

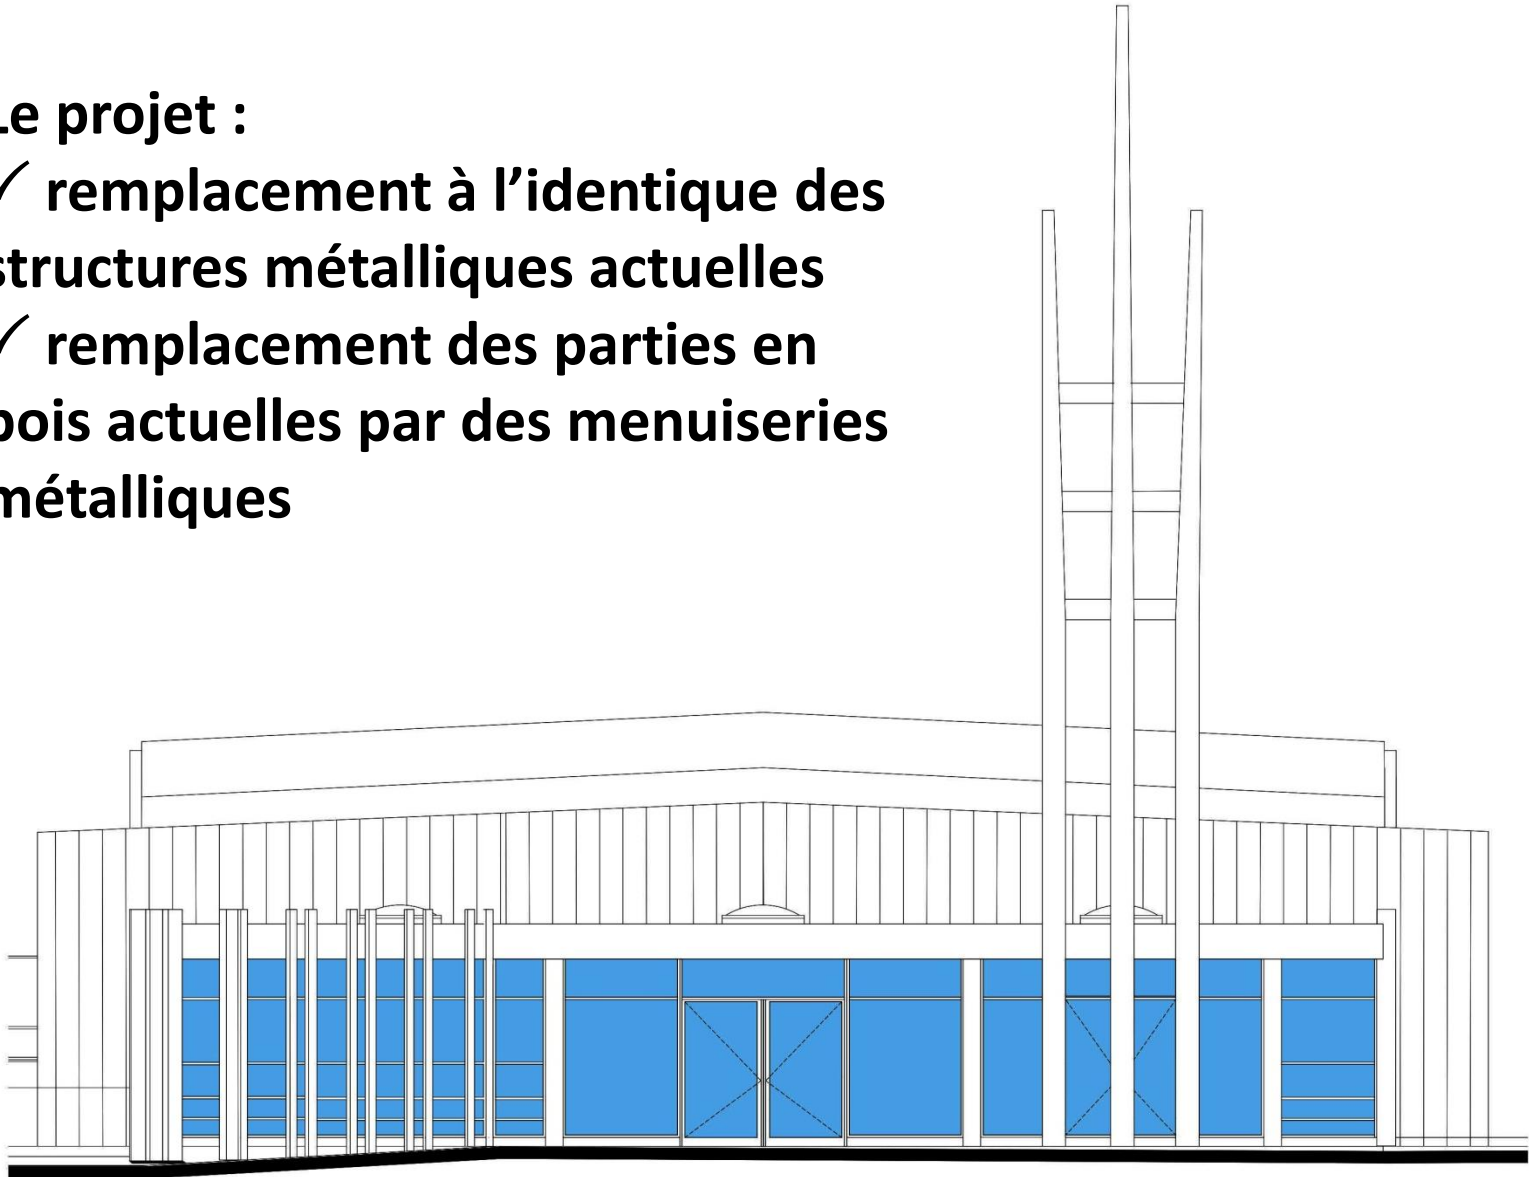
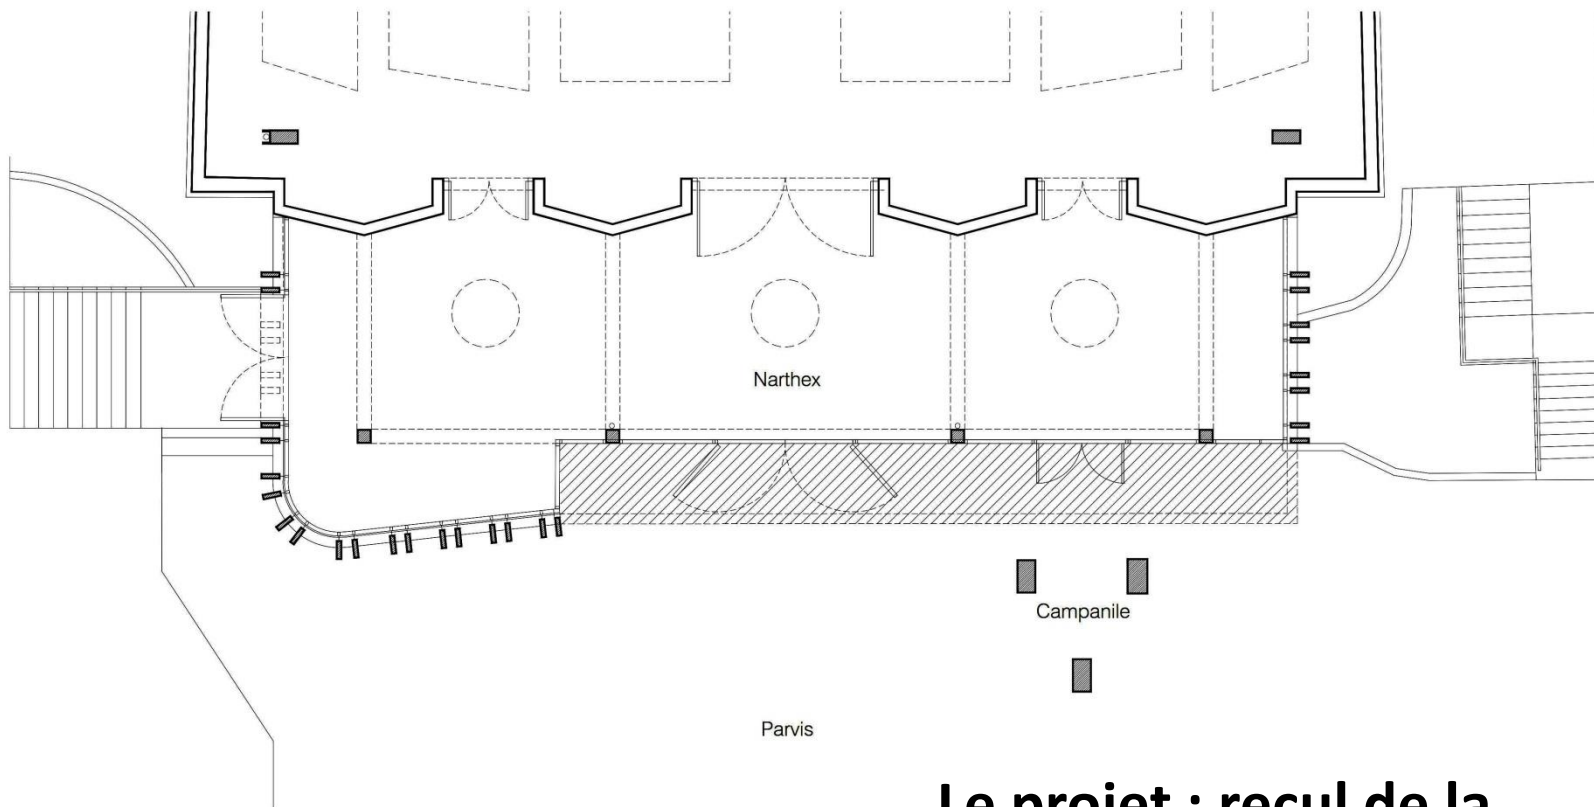
**Le projet : recul de la  
façade vitrée du narthex au  
niveau de la dalle d'origine**

- ✓ remplacement à l'identique des structures métalliques actuelles
- ✓ remplacement des parties en bois actuelles par des menuiseries métalliques
